# MÄNTSÄLÄN MONITOIMITALO kuntotutkimukset esittely 13.5.2025

Sirate Group Oy – rakennusterveyspalvelut  
Pauli Ojalehto  
Jussi Saari

# Kuntotutkimuksien tavoite ja tekijät

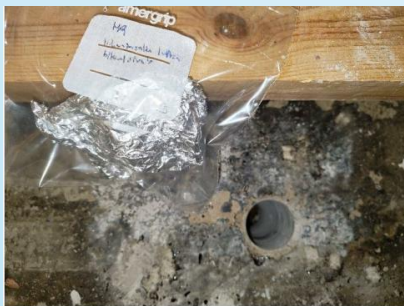
Kuva 15. 001, bitumisivelyt lattian betonilaatan päällä ei sisällä asbestia (HA11)

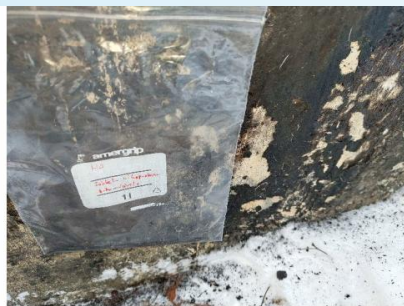
Kuva 16. sokkelin ulkopinnan bitumisivelyt ei sisällä asbestia (HA12)

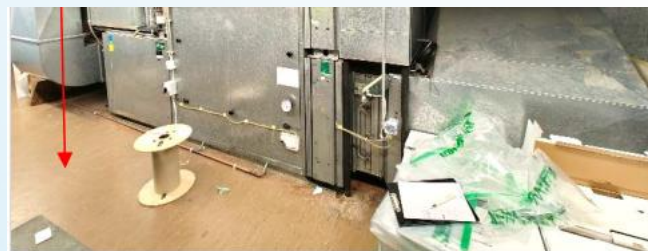
Kuva 33. IV-konehuoneen 202 ruskea muovimatto sisältää DEHP-yhdistettä. (HA16)

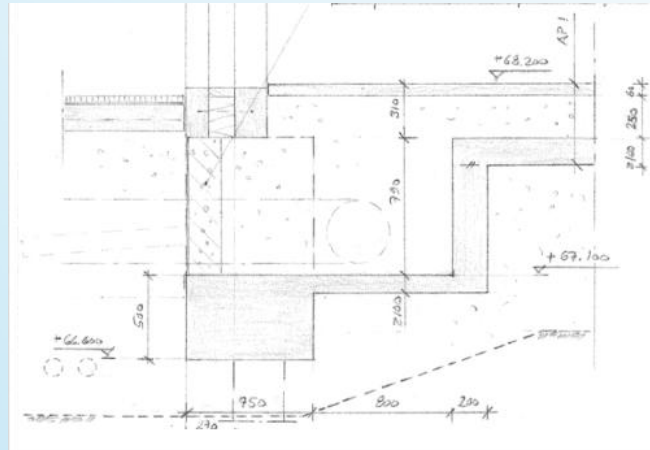
**Kuva 4.** Perustusleikkaus 007–007, osa A, salaojat on merkattu korkoon +66.60.

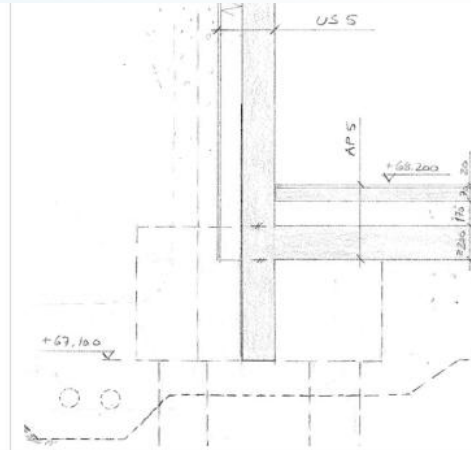
**Kuva 5.** Perustusleikkaus 003–003, osa A, salaojat on merkitty korkoon +67.10.

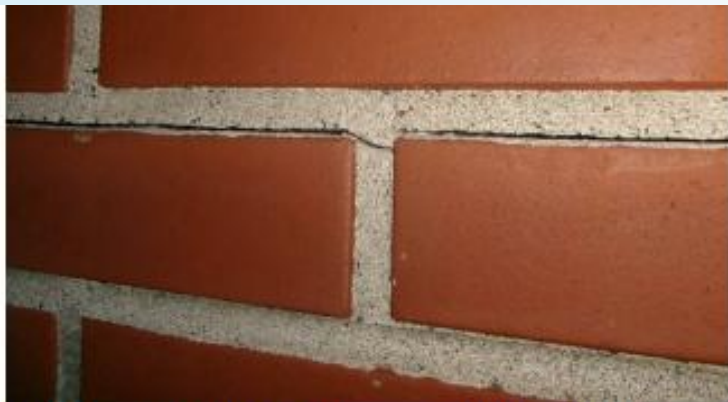
**Kuva 11.** Tiili ja muurauslaasti on irronnut toisistaan.

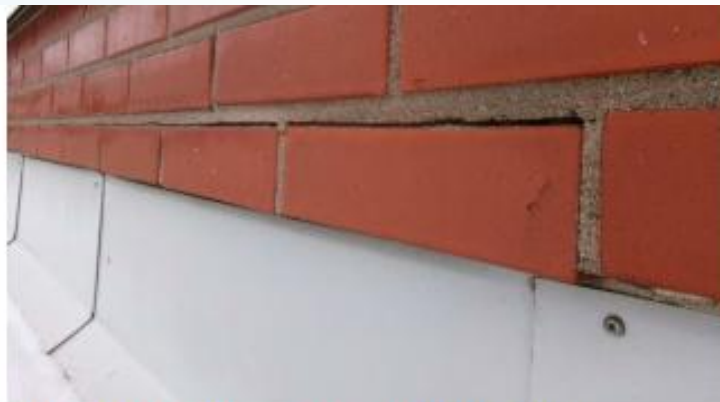
**Kuva 12.** Tiili ja muurauslaasti on irronnut toisistaan.

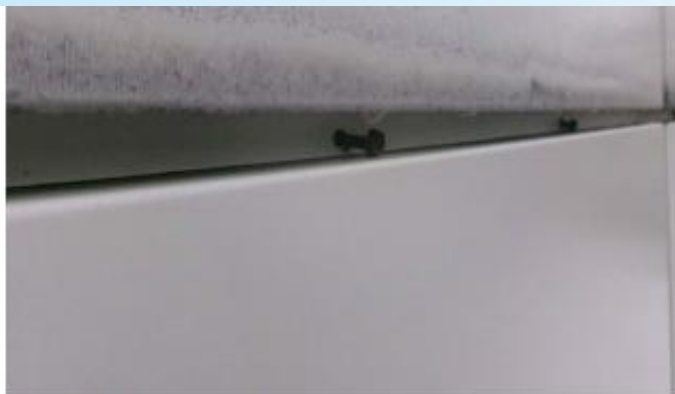
**Kuva 15.** Julkisivun peltikasettien kiinnitysruuvit ovat ruostuneet ja löysällä.

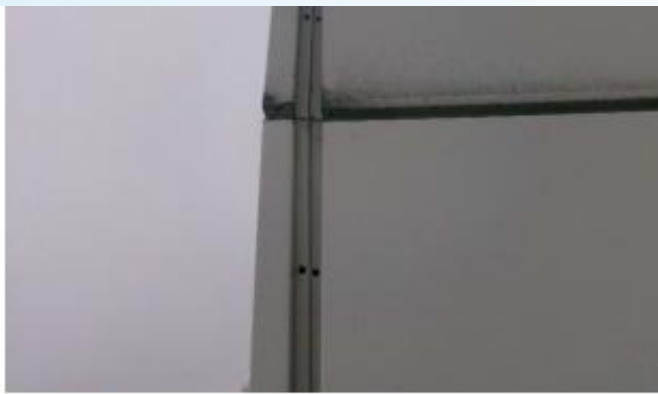
**Kuva 16.** Julkisivun peltikasettien kiinnitysruuvit irronneet.

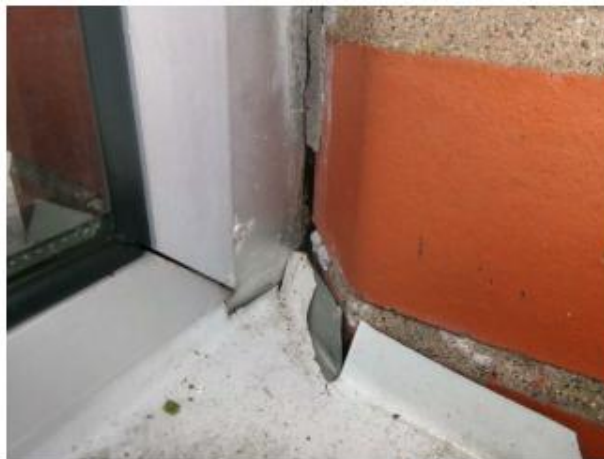
Ikkunoiden pellityksissä havaittiin paljon epätiiviyskohtia ympäröiviin rakenteisiin. Ikkunoiden vesipeltien kallistukset olivat maltilliset 5–10 astetta.

Kuva 32. Ikkuna pellityksissä epätiiviyyksiä.

- Tiivistystyön yhteydessä tulee uusia ikkunoiden vaurioituneet peitelistat ja ikkunapenkit.
  - Ikkunoiden vesipeltien liittymät ulkoseinään tulee tiivistää.

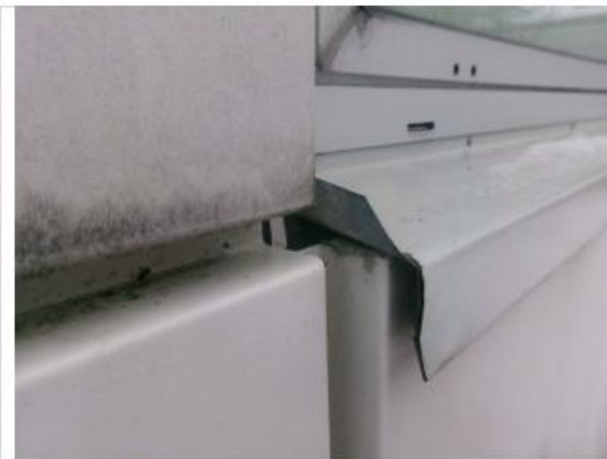
Kuva 33. Julkisivun peltikasettien ja ikkunapeltien pellityksessä epätiiviyyksiä.

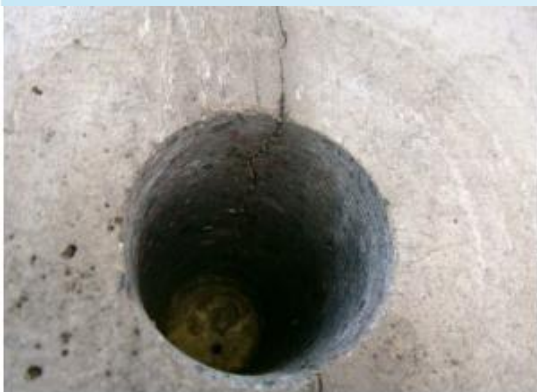
Kuva 20. Halkeama ulottuu rakenteen läpi.

- Parvekkeen rakenteen todellisen korroosioriskin selvittämiseksi suositellaan laudoituksen purkua laatan alapinnasta ja terästen peitepaksuuksien mittauksia. Tulosten perusteella arvioidaan parvekkeen korjaustarvetta.
- Julkisivujen peltikasettirakenteet uusitaan tai vähintään huoltokorjataan (tarvittavilta osin peltilevyjen uusimiset ja ruuvikiinnitysten uusimiset). Peruskorjauksessa suositellaan ikkunapellityksien uusimista, jotta havaitut rakenteen epätiiveyskohdat saadaan kuntoon.
- Julkisivun kaikki elastiset saumaukset uusitaan. Tiilimuurauksien paikkakorjaukset.
- Perusmuuriin paikkakorjaamiset halkeamiin ja teräskorroosion aiheuttamiin betonivaurioihin.

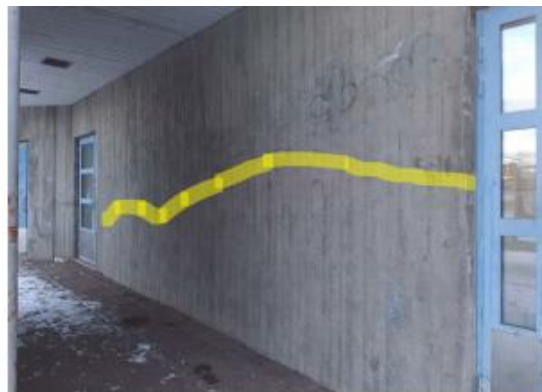
Kuva 21. Kuvassa vaakasuuntaista halkeama, jonka pituus noin 6,5 metriä.

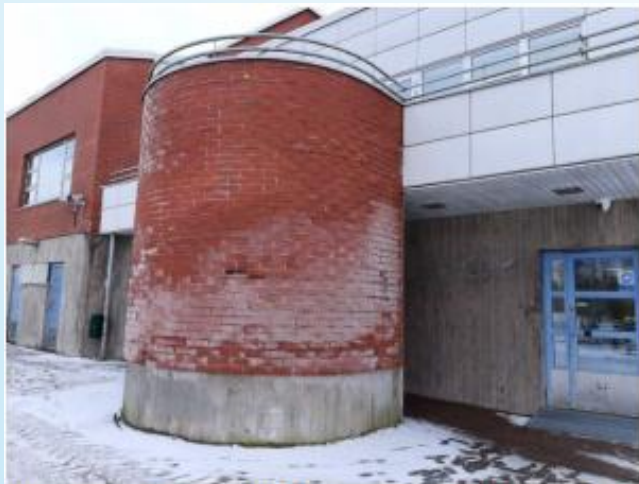
**Kuva 26.** Kierreportaikon tiilimuurauksessa havaittiin jäätymisen aiheuttamaa muurauslaastin ja tiilien rapautumista ja irtoamista.

- Nuorisotilan parvekkeelle menevien kierreportaikon betonirakenteet ja tiilimuuraus olivat heikkokuntoiset. Kierreportaikon betonirakenteissa havaittiin teräskorroosion aiheuttamia vaurioita. Kierreportaikon tiilimuurauksessa havaittiin pakkasrapautumisesta johtuvaa muurauslaastin ja tiilien rapautumista sekä muurauslaastin irtoamista tiilistä.

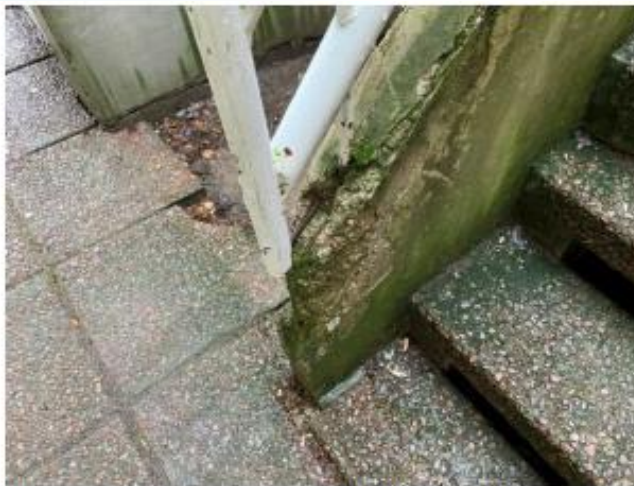
**Kuva 27.** Kierreportaikon betonirakenteissa havaittiin teräskorroosion aiheuttamia vaurioita.

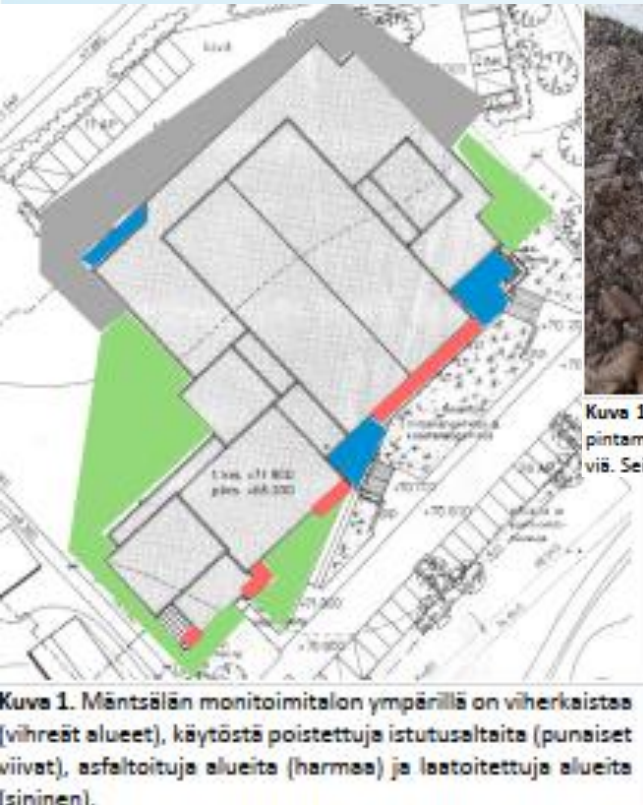
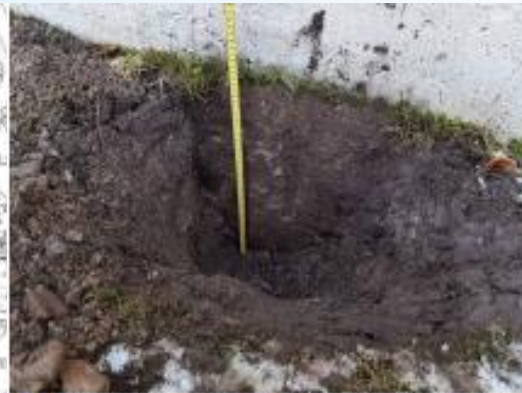
Kuva 14. Tilan 066 edessä vierustäytössä on 20 cm kerros pintamaata ja savaa, 30 cm hienoa sorsaa, hiesua ja isoja kiviä. Seinän pinta on betonia, vedeneristystä ei ole.

- Rakennus on rinteessä
- Vierustäytöt osin kapillaarisia
- Sadevedet viemäroity, salaojituksessa puutteita
- Koillisen julkisivun maanpaineeseinästä puuttui vedeneriste
- Toimenpide-ehdotuksena salaojien uusiminen, koillisen maanpaineeseinän vedeneristäminen ja vierustäyttöjen uusiminen

- Koillisjulkisivun maanpaineseinän vedeneristyksen lisääminen ulkopuolelle.
- Hierojan huoneen 033 katosta tulee uusia maalipinta kosteusjätkialueelta.

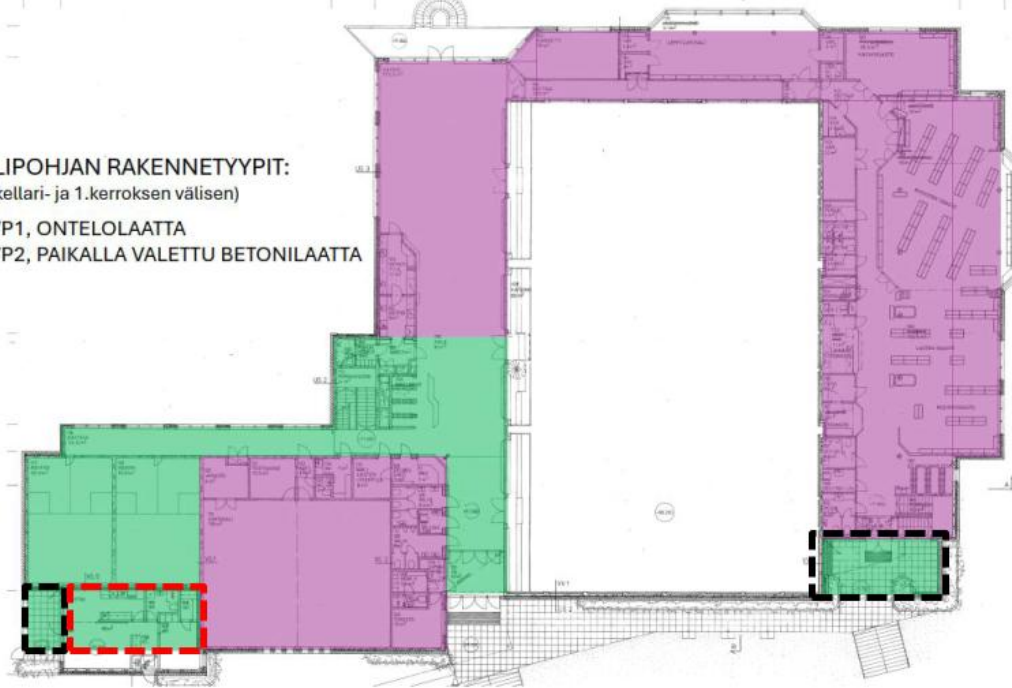
**Kuva 100.** Piirustusten perusteella kellari- ja 1. kerros välisen välipohjarakenteen kantavien rakenteiden rakennetyypit. Asunnossa on eristekerros ja pintavalu kantavan betonilaatan päällä (rasteroitu punaisella) ja mustalla rasteroituja pihakansirakenteita ei laatoituksien takia tutkimuksessa avattu. Asunnossa on maanvastainen lämmöneristetty kaksoislaattarakenne ja erkkereissä on alapuolelta lämmöneristetty betonirakenne.

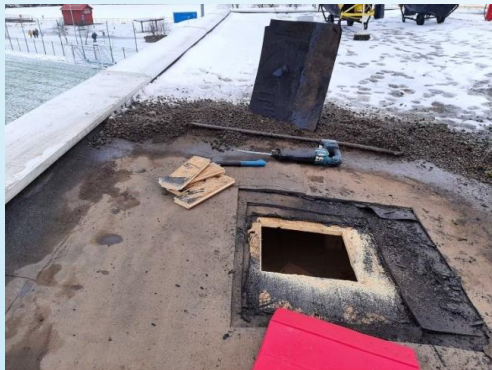
**Kuva 126.** YP1, lehtilukusalin yläpuolella. Bitumikermejä on avauksen kohdalla kolme kerrosta.

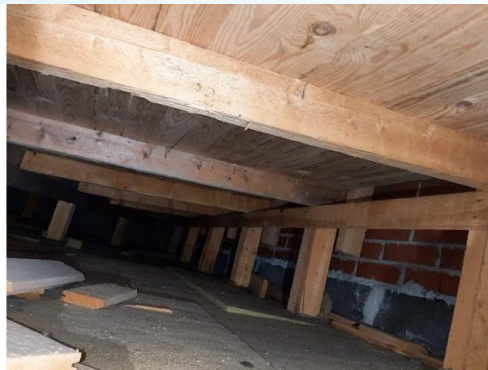
**Kuva 127.** Ulkoseinä on oikealla. Puurakenteet erinomaisessa kunnossa, eikä runkorakenteissa ole merkkejä vaurioista.

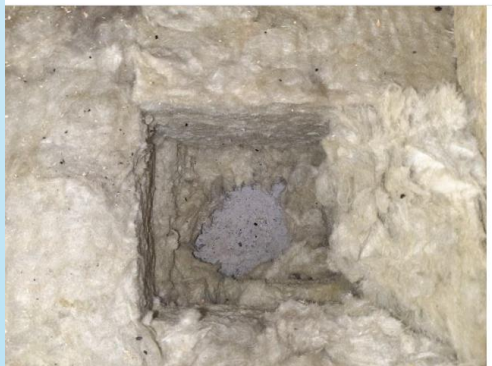
**Kuva 128.** YP1, eristekerroksen ja betonilaatan välissä ei ole höyrynsulkua.

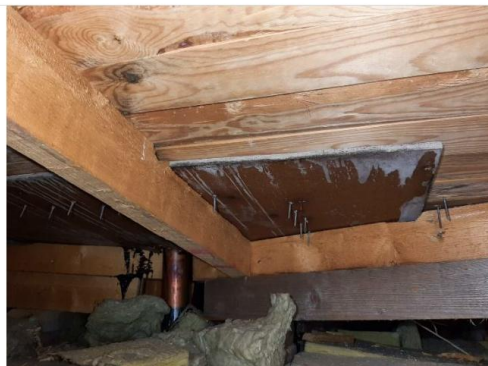
**Kuva 129.** Sadevesikaivon/-putken ympärillä kattorakennetta on vahvistettu levyllä. Levyssä on silmännähtävää mikrobikasvua.

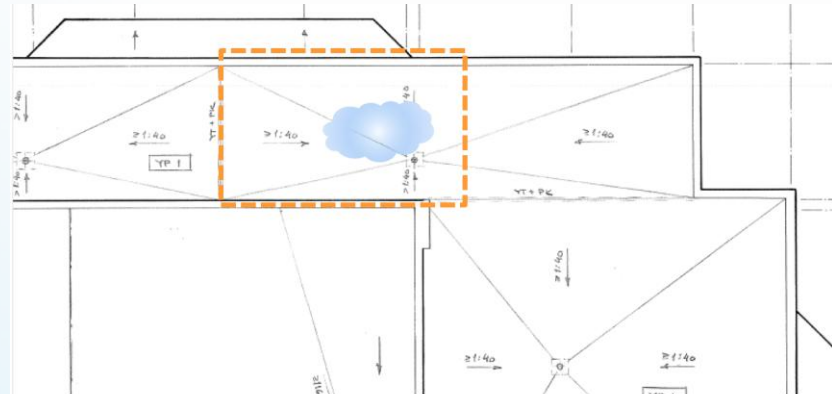
**Kuva 116.** Vesikatolla on huopakerrosten välissä vettä. Vettä arvioitiin olevan kuvaan sinisellä pilvellä merkityllä alueella. Ongelman aiheuttajan ja korjaustarpeen selvittämiseksi tulee tutkia oranssilla katkoviivalla merkitty alue vesikatosta sekä sadevesijärjestelmästä.

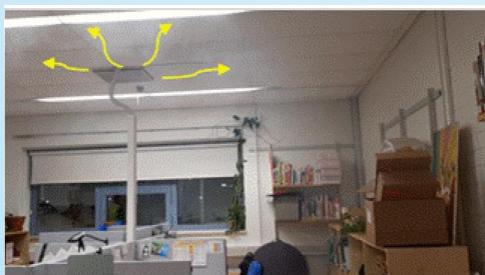
**Kuva 96.** Ilman jakautuminen tilassa 066. Keltaiset nuolet kuvaavat karkeasti ilman suuntaa. Tilan poistoventtiilit kuvanottokohdan suunnassa. Ilma ei jakaudu ikkunoiden viereisiin työpisteisiin 5 minuutin tarkastelun aikana.

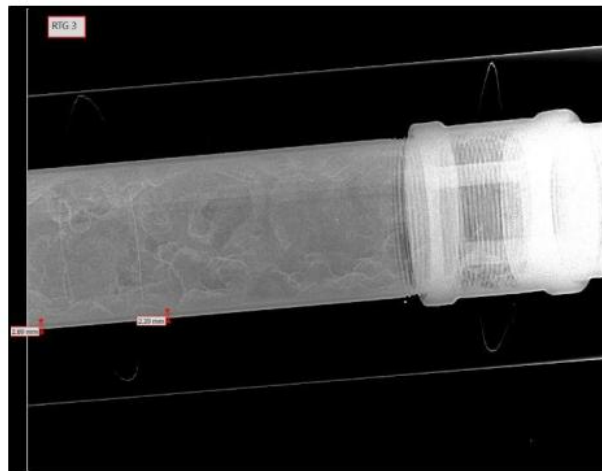
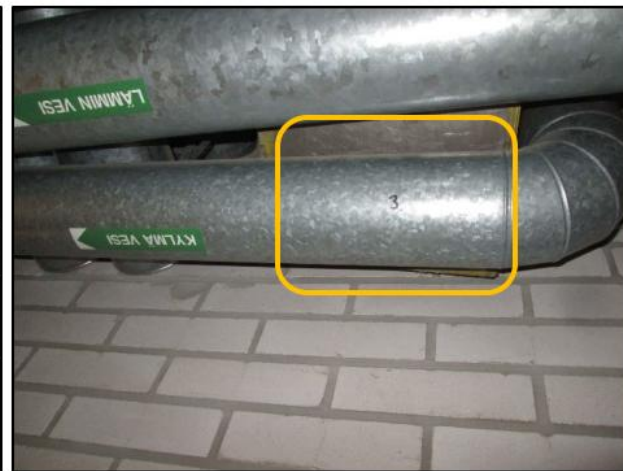
*RTG- kuva 3: Kylmäveden sinkityn teräsputken suoralta osuudella havaitaan hyvin voimakasta saostumaa ja syöpymää. Kuntoluokka 3, välttävä.*

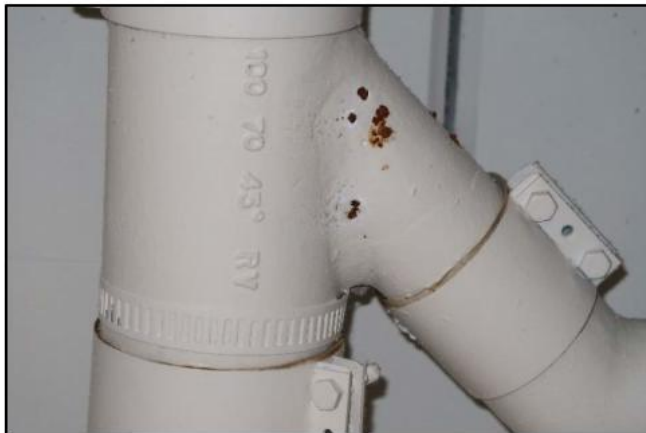
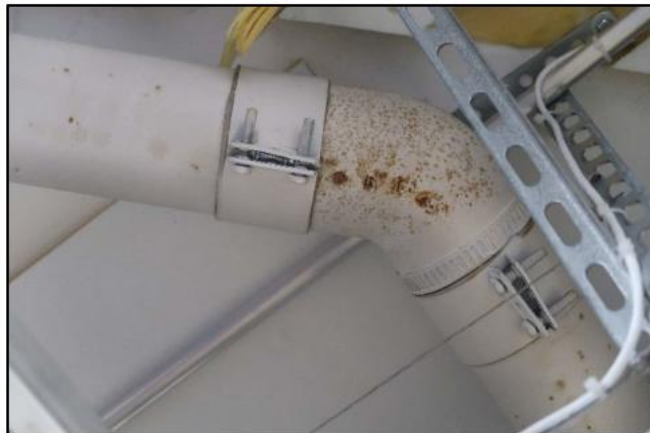
*Ison liikuntahallin varasto. Pystyviemäreiden haara- ja mutkakappaleissa havaittiin läpituokevaa pistesyöpymää.*

Suosittellemme korjauttamaan kuluvan vuoden aikana paikalliset viemäriosuudet, joissa on silmin havaittavia pistesyöpymiä ja halkeamia. Valurautaviemärit suositellaan uusittaviksi täydessä laajuudessa noin viiden vuoden sisällä perinteisin menetelmin tai sukkasujutuksella. Havaitut viemärivauriot eivät toistaiseksi ole esteenä sukitukselle. Viemäreiden kunto saattaa kuitenkin heiketä yllättävän nopeasti suojaavan pinnoitteen irrotessa valurautapinnalta, joten kovin pitkälle tulevaisuuteen peruskorjausta ei kannata viedä.

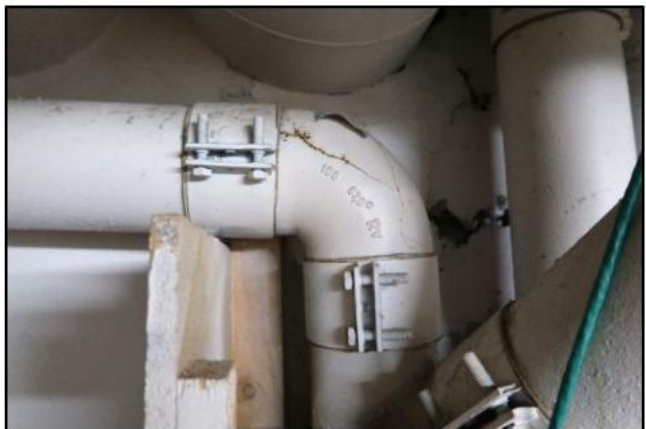
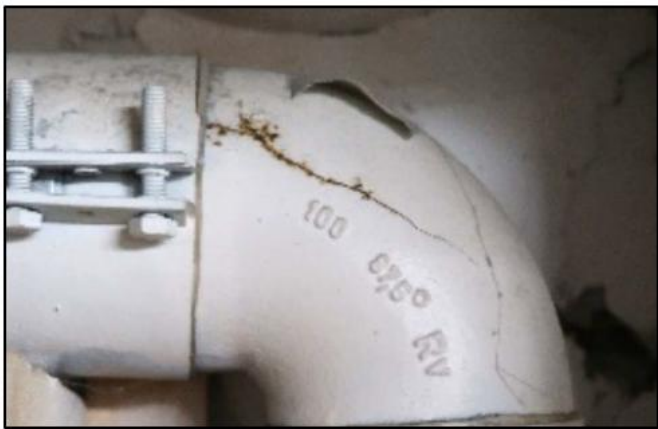
*Ison liikuntahallin varasto. Pystyviemärin haarakappaleessa ilmeni vakava halkeama ja reikä. Oikealla kuvasuurennos vikakohdasta.*

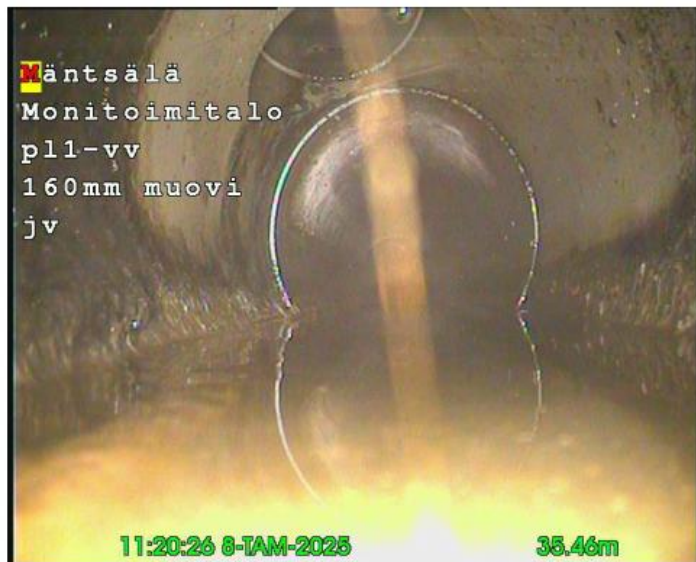
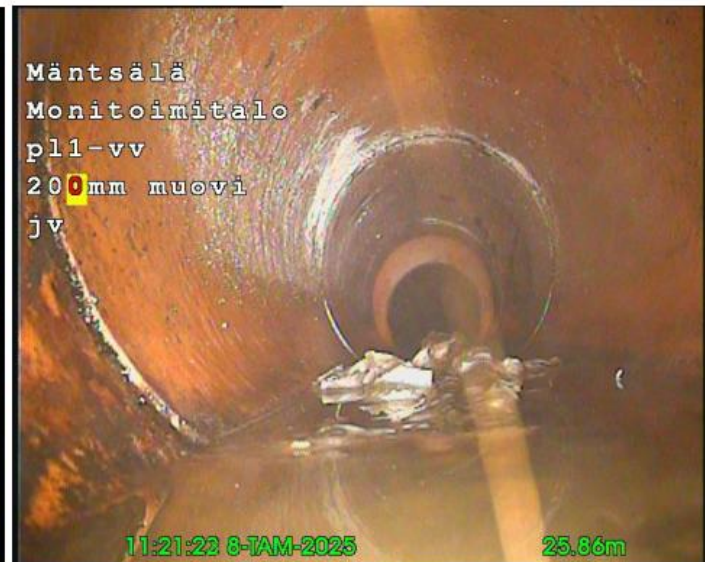
*Kuvia pohjaviemäreiden sisältä. Viemäreissä esiintyy lähinnä lievää tai kohtalaista painumaa, irtokertymää ja vähäistä padotusta.*

Pohjaviemärit luokitellaan tutkituilta osin kuntoluokkaan 4 tyydyttävä.
