## MAASTOTARKASTUS, KIINTEISTÖT 505-409-5-1243/2 JA 505-409-5-1625, MÄNTSÄLÄ HAKKARINOJAN ALUE

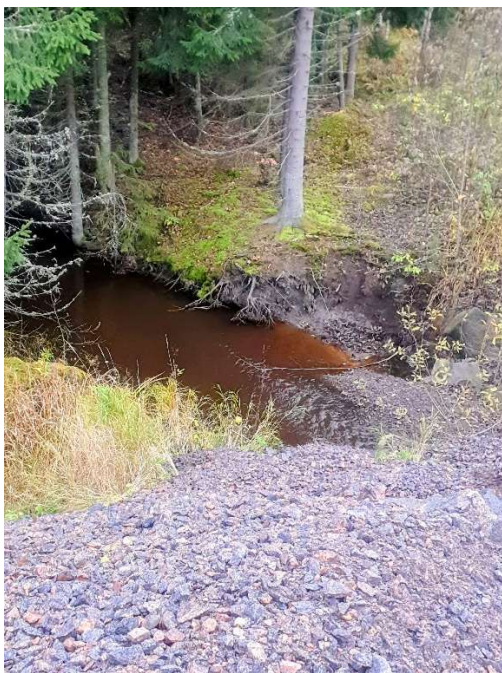
Maastokäynnin ajankohtana vedenpinnan arvioitiin olevan normaalilla tasolla. Merkkejä tulvimisesta tai poikkeuksellisen alhaisesta veden pinnasta ei tehty. Otsikossa mainittujen kiinteistöjen alueella puron leveys vaihteli 0,8- 2,0 metrin välillä. Veden virtaus oli jatkuvaa ja syvyys oli silmämääräisesti arvioituna 10-30 senttimetriä, jopa enemmänkin. Viitteitä siitä, että Hakkarinoja kuivuisi noron tavoin säännöllisesti, ei havaittu.

Kuvat 2-3. Oikealla kuva kohdasta, jossa puro alittaa maankaatopaikalle menevän tien. Kuvasta voi havaita puron virtauksen. Vasen kuva kohdealueen eteläpuolen peltoaukealta, jossa puron leveys vaihtelee 0,8 ja 1,3 metrin välillä.

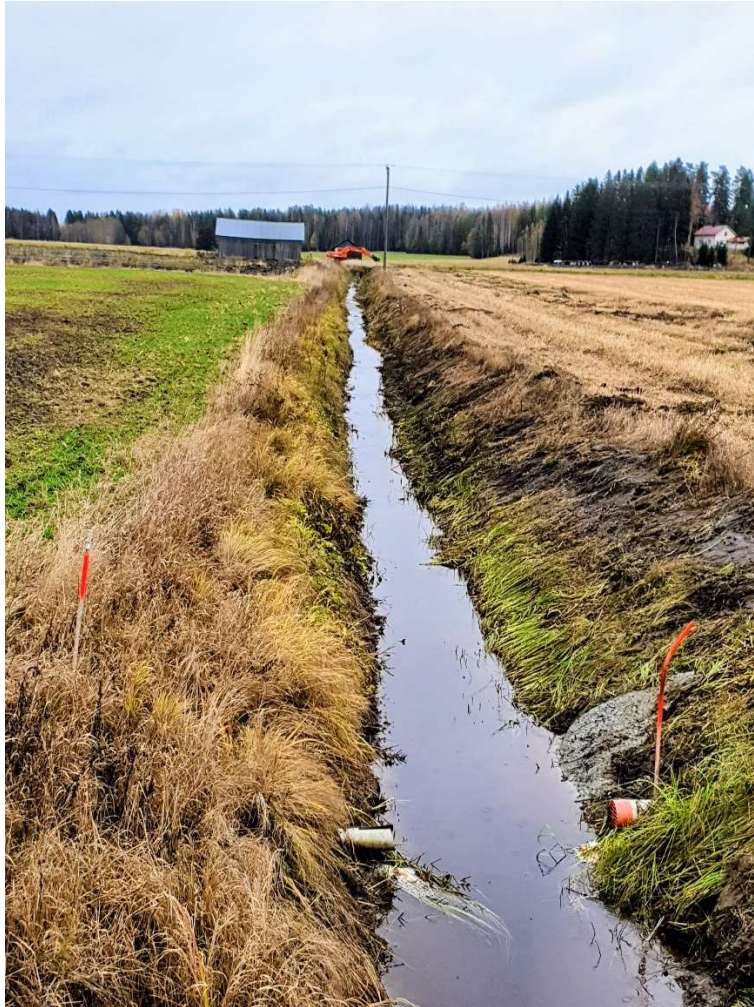
Puron luonnontilaa arvioitaessa keskeisiä ovat kohdealueen pohjois- ja eteläpuolella olevat peltoaukeat. Pohjoispuolella purouomaa on kaikesta päättäen oikaistu mekaanisesti. Samalla puroon on johdettu peltoaukean salaojaputkien vedet, eli puro toimii ojituksen vastaanottokanavana. Huomattava on niin ikään, että pellon ja puron väliin jäävä suojakaista on kapea, jopa lähes olematon. Ei ole tiedossa, onko ko. alueelta otettu vesinäytteitä, mutta on arvioitavissa, että erityisesti pintavalunta pelloilta puroon vaikuttaa veden laatuun. Tilanne kohdekiinteistöjen eteläpuolella on vastaavanlainen, tosin siellä puron uoma noudattelee ainakin osittain luonnontilaista uomaansa. Myös täällä pellon ja ojan väliset suojakaistat ovat todella kapeita.

Kuva 4. Hakkarinoja kuvattuna kohdealueen pohjoispuolen peltoaukealta. Etualalla näkyy kaksi salaojaputkea, joista virtaa vesi ojaan. Kuvasta on niin ikään havainnoitavissa pellon ja ojan välinen hyvin kapea suojavyöhyke.
