# MÄNTSÄLÄN MONITOIMITALO kuntotutkimukset esittely 13.5.2025

Sirate Group Oy – rakennusterveyspalvelut  
Pauli Ojalehto  
Jussi Saari

# Kuntotutkimuksien tavoite ja tekijät

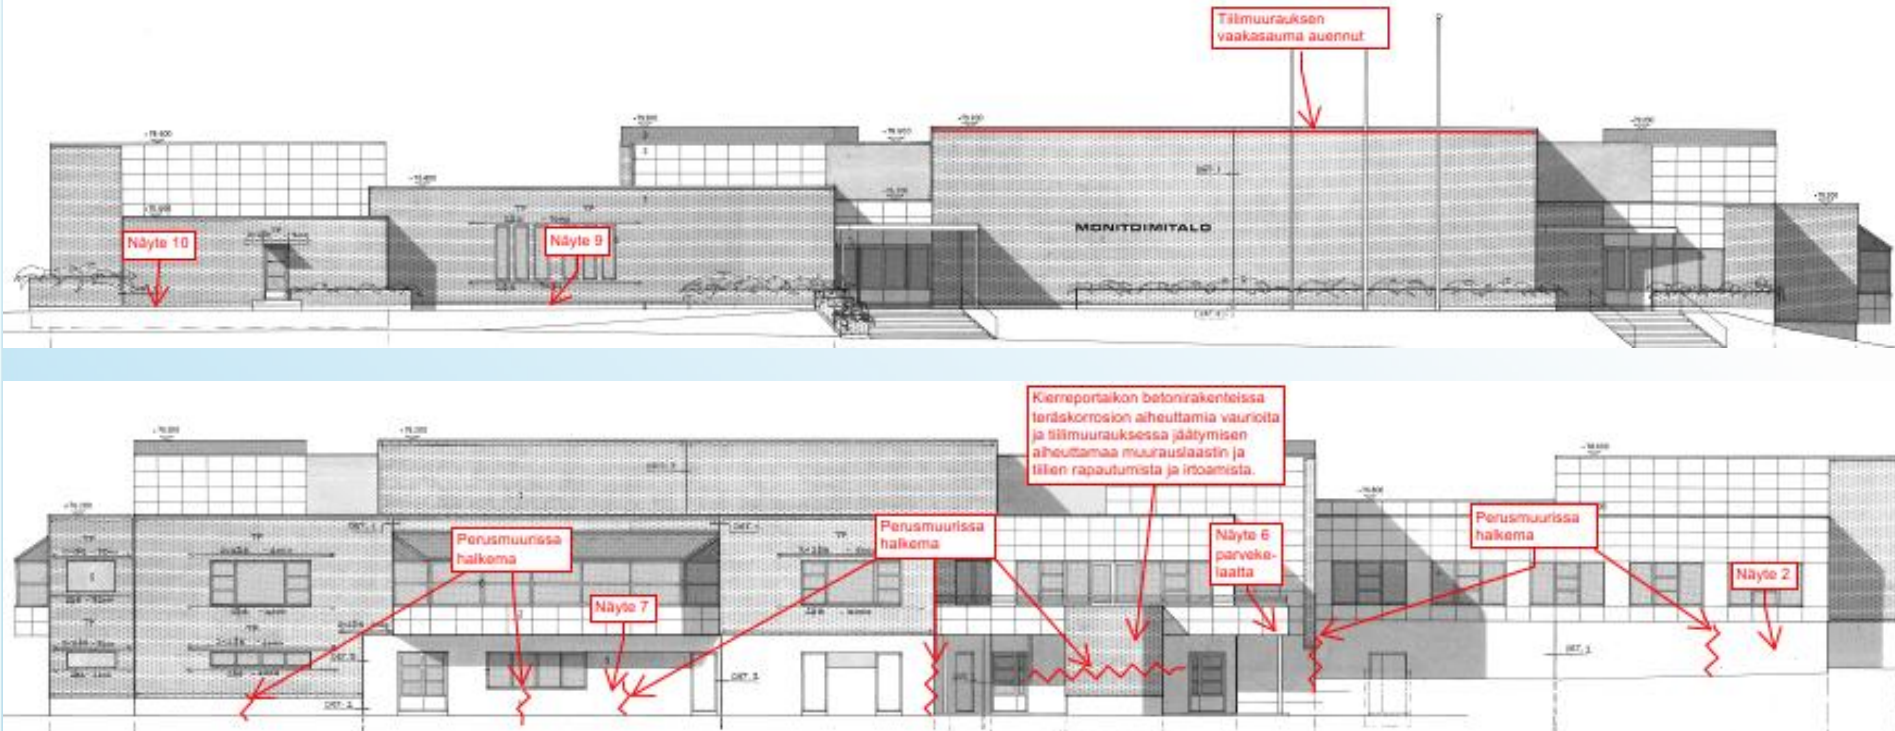
- Betoni-villa-betonirakenteisiin ulkoseiniin (9 kpl) ja parvekkeeseen (1 kpl).
- 10 kpl karbonatisoituminen, 6 kpl vetokoe, 4 kpl ohuthieanalyysi ja 3 kpl kloridi
